**SingulArch Grabungen**

**Grabungsbericht  
Baumburg 8041/1  
Kirche St. Margaretha**

**Landkreis Traunstein  
Oberbayern**

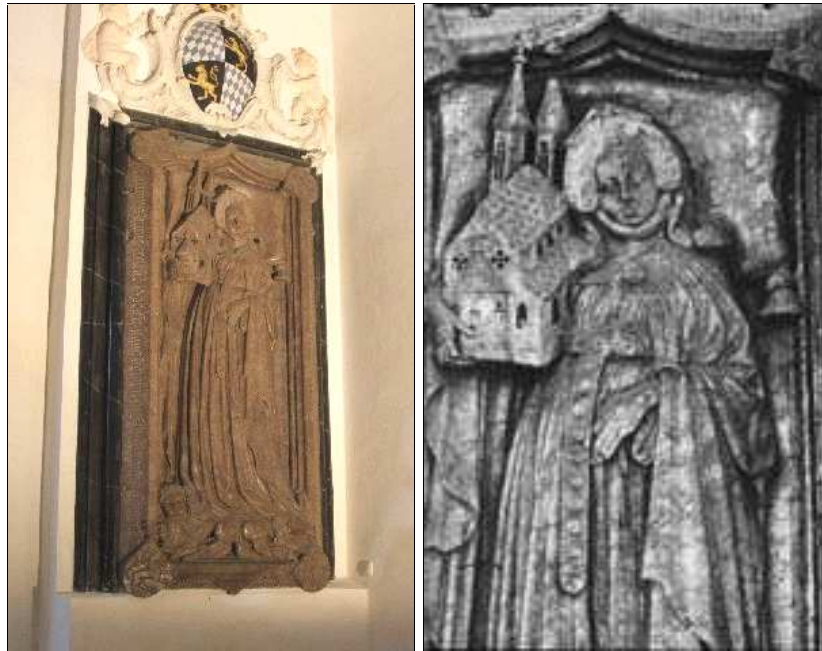
Abb. 2 Die Deckplatte des gotischen Hochgrabes Adelheids.<sup>1</sup>

Der romanische Kirchenbau dieses Klosters wurde um 1156 fertiggestellt. Von dieser Kirche sind die beiden Türme und Teile der Westfassade bis heute erhalten geblieben. Im Zuge der gotischen Umgestaltung der Kirche in der Mitte des 15. Jhs. wurden die sterblichen Überreste Adelheids in einem Hochgrab beigesetzt, dessen Deckplatte heute in der Wand der Rokoko-Kirche vermauert ist (Abb. 2).

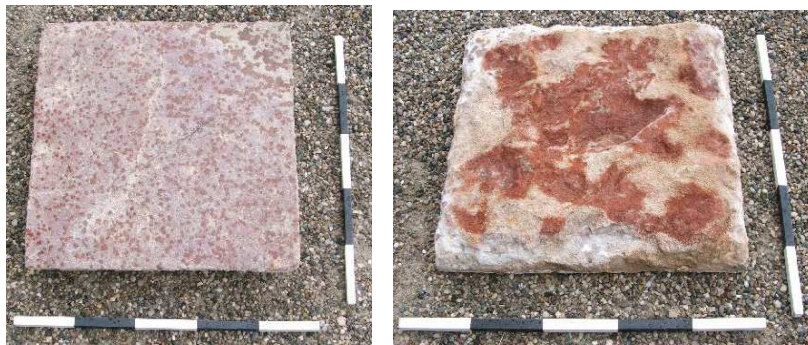
Der Fußboden der heutigen Kirche (Befund 2) besteht aus diagonal verlegten, ca. 42 cm großen Rotmarmorplatten (Abb. 4).

Abb. 4 Bodenplatte (links Vorder-, rechts Rückseite).

Die Platten wurden in eine 12 cm bis 14 cm mächtige Schüttung aus Mörtelgrus, kleinen Steinchen und Ziegelbruch gesetzt (Befund 3). Darunter steht eine humose Auffüllschicht an (Befund 4), die wie die beiden erstgenannten Befunde vermutlich ebenfalls in die Zeit des Neubaus, also Mitte des 18. Jhs. zu datieren ist.<sup>4</sup> Ziegel- und Mörtelgrusbänder innerhalb dieser Schicht stammen vom Abbruch der Mauer Befund 6, 7 (Abb. 5, 8).<sup>5</sup>
