3. Zwischenbericht: München, M: Feldmochinger Str. 397 M-2021-2705-2 Stand 20.05.2022

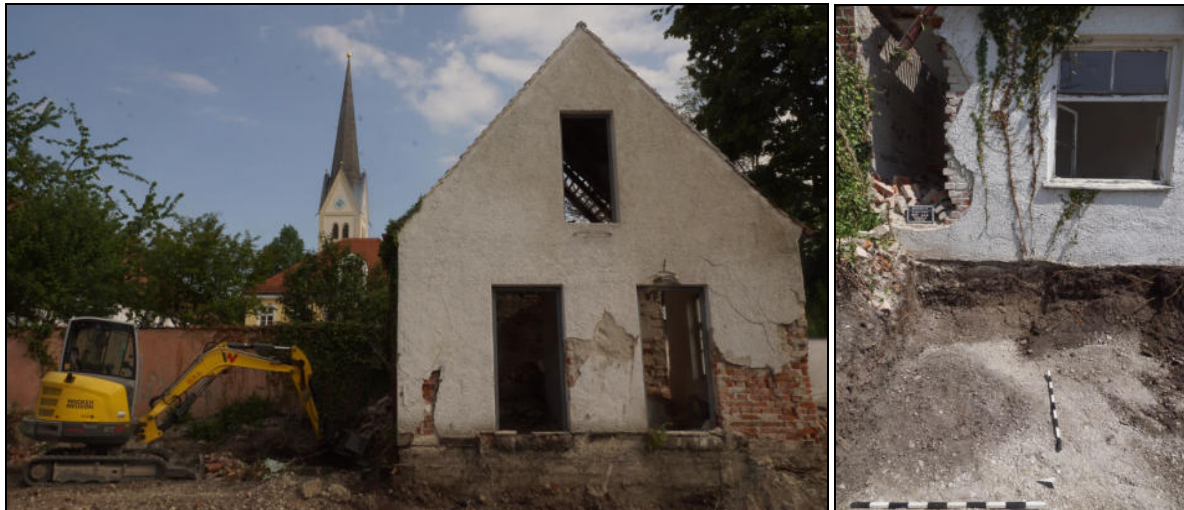
Abb. 1 Befundbearbeitung um das bereits entkernten Nebengebäude .

Inzwischen wurde von Fa. Kollmannsberger auch das Nebengebäude abgebrochen und das Gros des Grundstücks vom Oberboden befreit (Abb. 1, 2).

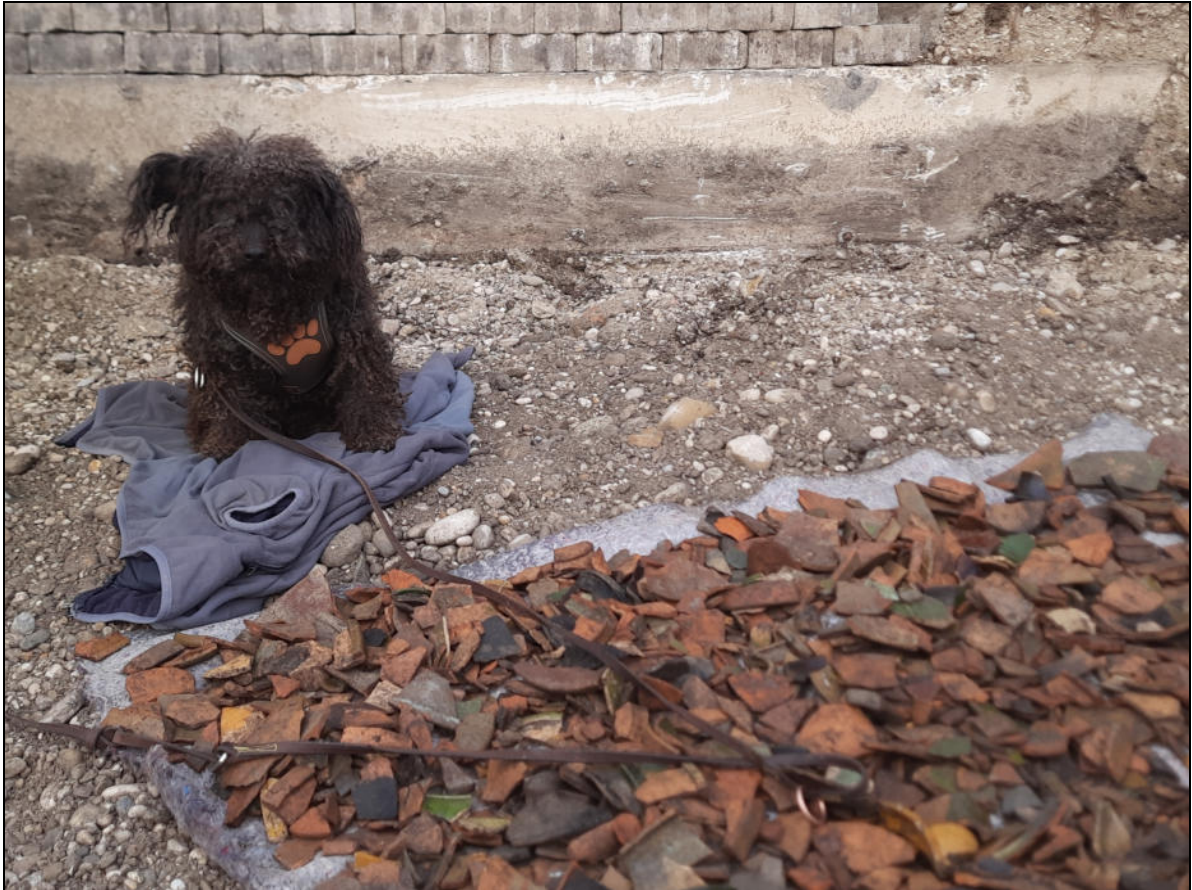
Abb. 3 Unter Bewachung: Keramik aus der frühneuezeitlichen Abfallgrube 118.

Als besonders fundreich erwiesen sich einige frühneuzeitliche Gruben, aus denen größere Mengen kleinteilig zerscherbter Keramik zu Tage kamen (Abb. 3).

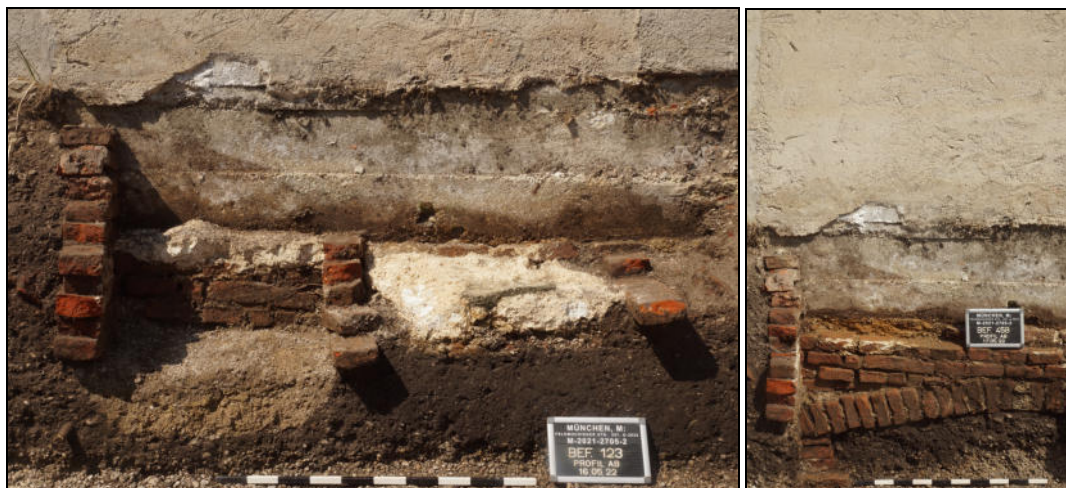
Abb. 6 Links: im früheren 20. Jh. an das Fundament des 1908 abgerissenen Pfarrökonomiegebäudes gesetzte Kalkgruben.
Rechts: dahinter das materialsparend mit Hilfe von Entlastungsbögen konstruierte Fundament des im 18. Jahrhundert errichteten, 1908 abgebrochenen Baus. Hierauf fußt die rezente Betonmauer

Im Osten und Süden kann gefahrlos bis an die Umgrenzungsmauer aus Beton gegraben werden. Problematisch ist dies wegen der hohen Überdeckung auf der Nordseite. Zudem ruht die Mauer hier auf einem Ziegelfundament des mit lockerem Rollkies hinterfüllten Pfarrökonomiegebäudes (Abb. 6). Teilabschnitte an dieser Mauer können daher erst nach Einbringung der geplanten Spundwand – evtl. baubegleitend zum Aushub der Baugrube – untersucht werden.
